DENKMALPFLEGE IN BADEN - WÜRTTEMBERG

NACHRICHTENBLATT DES LANDESDENKMALAMTES

10. JAHRGANG
JULI - SEPT. 1981

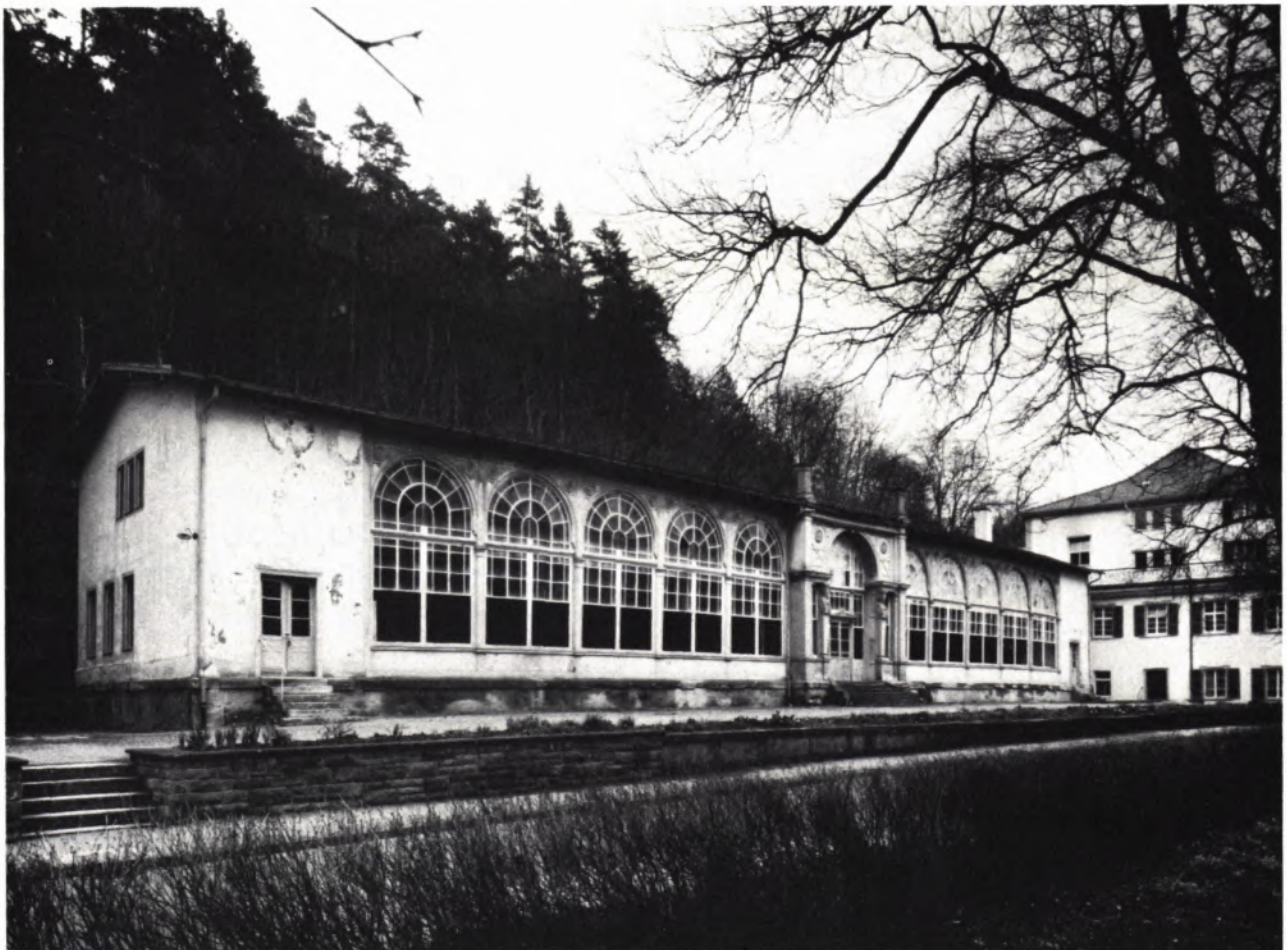
5 DER KURSAAL, 1868 nach Plänen von Wilhelm Baeumer errichtet, in einer Aufnahme von 1979.

allgemeinen Ganzen macht der Bau den Eindruck eines architektonisch abgerundeten in sich harmonisch geschlossenen Werkes, welches in seinem Innern einen Saal von 180' (Fuß, Anm. d. Red.) Länge, 40' Breite und 28' Höhe birgt, bestimmt für die gemeinschaftliche Tafel der Kurgäste und für Tanz. An der Vorderfronte des Kursaales befindet sich ein freier Vorplatz (Vestibulum), von dem gleichen Rauminhalt, der den Kurgästen theils zum Ergehen im Freien, theils zum Zechen unter schützendem Gitterdach dient. Am 15. Juni 1868 wurde dieser Kursaal mit einer besonderen Feierlichkeit eröffnet.“ Bis auf die fehlende Ausstattung und die nicht mehr ursprüngliche Ausmalung ist der Kursaal fast unverändert erhalten. Den 52 m langen und 11 m tiefen eingeschossigen Baukörper deckt ein

flachgeneigtes Satteldach. Die gesamte Konstruktion besteht weitgehend aus Holz und ausgeriegeltem Fachwerk. Auch das Dach weist eine einfache Bretterschalung auf, abgedichtet mit Bitumenbahnen. Zum Kurpark hin öffnet sich der Bau in großen aneinandergereihten und leicht gestelzten Rundbogenfenstern mit reicher Sprossengliederung. Lediglich die Kopfen mit Eingängen in die Nebenräume sind geschlossen. Die ursprünglich vorgesehenen hier anstoßenden niedrigeren Flügelbauten wurden offenbar niemals ausgeführt.

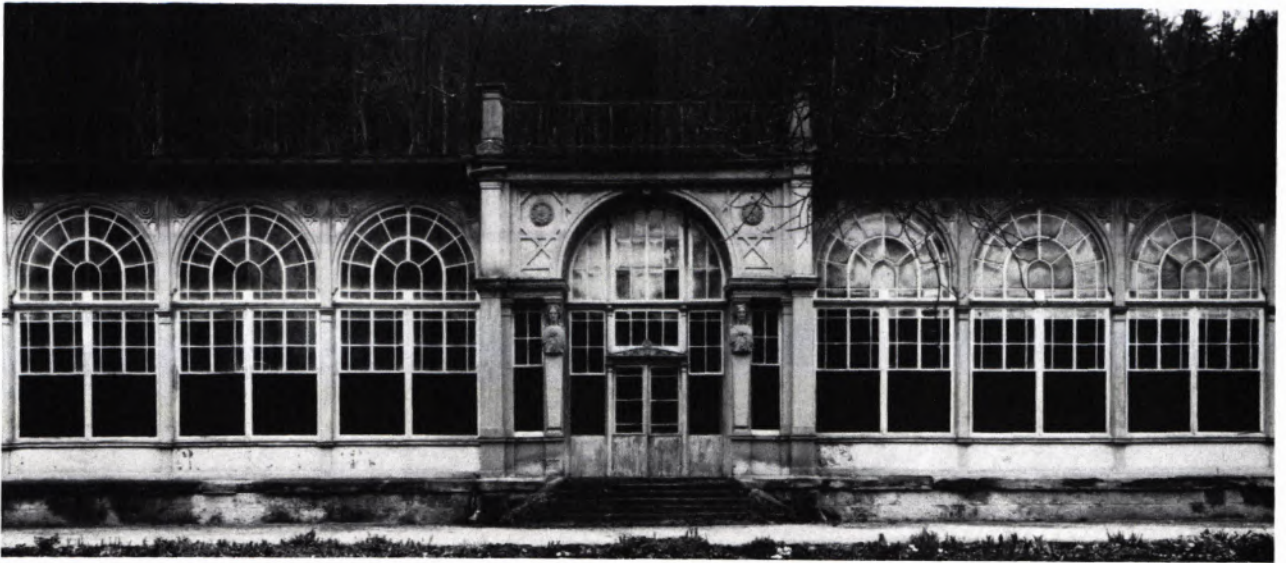
6 DER MITTELTEIL DES KURSAALES mit dem reichverzierten Hauptportal.

Besonders aufwendig ist der triumphbogenartig konzipierte Haupteingang in der Mitte gestaltet. Er tritt leicht aus der Gebäudeflucht vor. Hermen flankieren die von einem

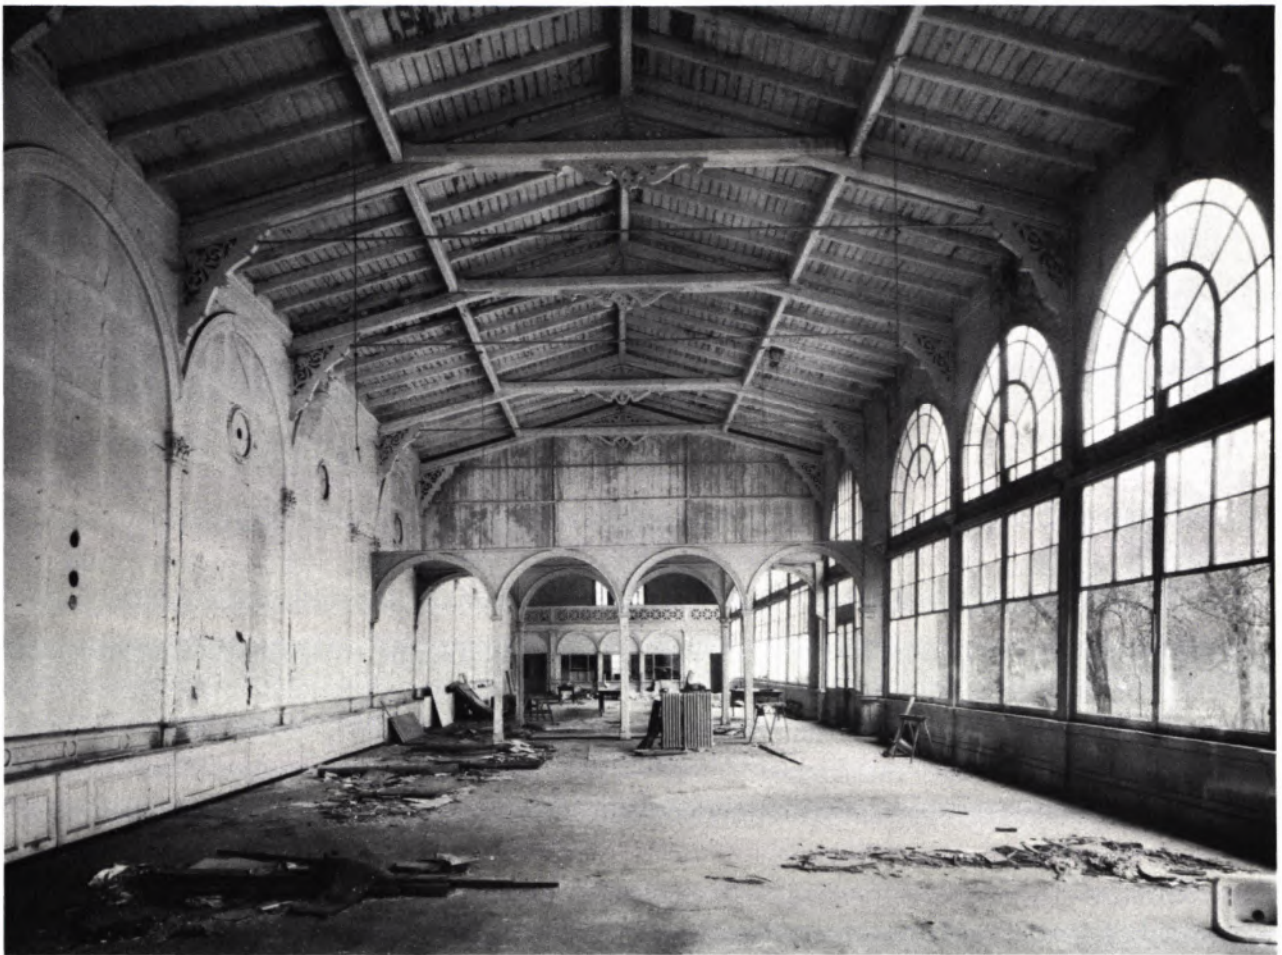
9 INNENSICHT DES KURSAALES.

Die Rundbogenfenster korrespondieren im Innern mit entsprechend gestalteten, allerdings geschlossenen Rundbogenarkaden an der Rückwand, deren Pfeiler auf einer kassettierten Täfelung aufsitzen und korinthische Kapitelle aufweisen. Den großen Saal unterteilt in Höhe des Mitteleinganges quer eine doppelte Bogenstellung. Die Nebenräume an den Kopfenden sind eingeschossig. Darüber befinden sich Emporen. Der Dachstuhl ist offen. Eisenbänder, die aus laubsägeartig durchbrochenen, reichverzierten Konsolen heraustreten und an einer aus dem First kommenden Stange mittig aufgehängt sind, unterstützen die Queraussteifung. Den First selber akzentuieren ähnlich wie die Konsolen gestaltete durchbrochen gearbeitete hölzerne Zierformen.

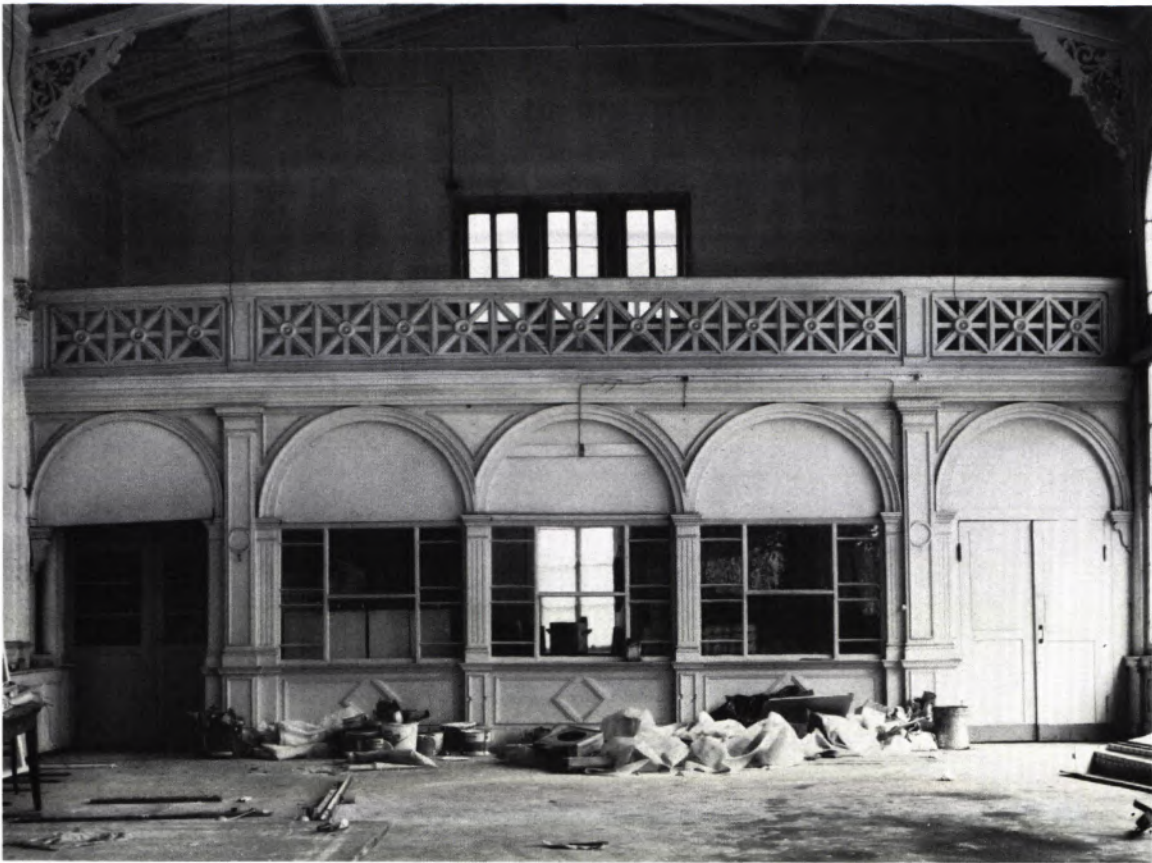
10 BLICK AUF DIE NEBENRÄUME MIT EMPORE.

Unterschiede liegen nicht so sehr im qualitativen Maßstab, sondern mehr in der Art und Weise der Bauausführung, d. h. der Materialwahl begründet. Während die Kurgebäude der großen Bäder massiv gebaut wurden, mußte man in Bad Imnau auf die billigere Ausführung in Holz zurückgreifen. Und dieser billigeren Bauweise ist es jetzt vor allem zuzuschreiben, daß große Erhaltungsprobleme bestehen.

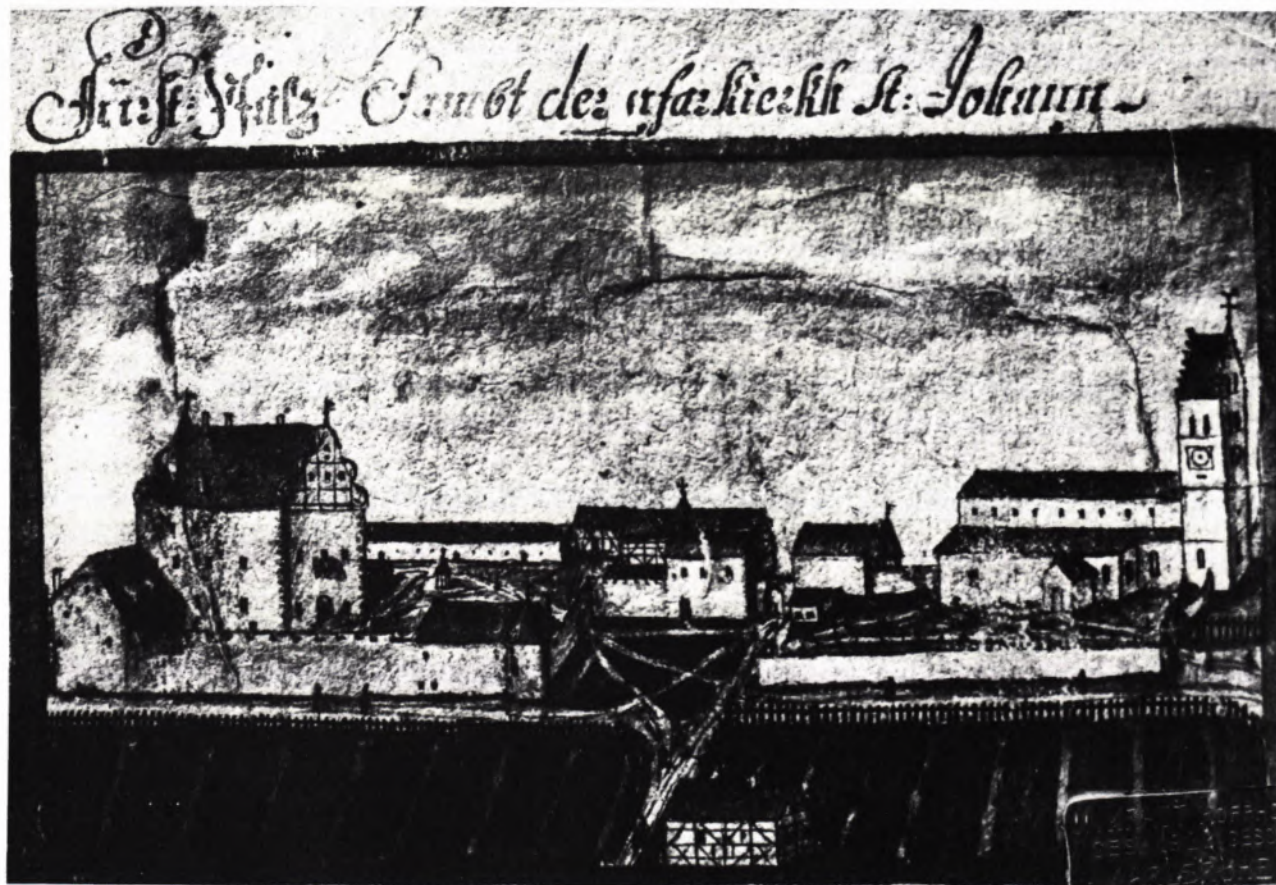
1 ANSICHT DER PFALZ VON WESTEN NACH DEM GEMARKUNGSPLAN VON 1702. In der Mitte befindet sich die Pelagiuskapelle, rechts die Kirche St. Johann, links die Pfalz in ihrer letzten Ausbaustufe.

bis zum Abbruch im 19. Jahrhundert erhalten (Abb. 1). Gleichzeitig wurden die hochmittelalterlichen Pfalzgebäude, die nördlich unterhalb gelegen waren, zu Wirtschaftsgebäuden abgewertet. Sie fielen schließlich der Neugestaltung des Pfalzbezirkes durch Abt Friedrich von Wartenberg (1427–1453) zum Opfer.

4. Der Pfalzbezirk in der Form, wie er auf Abb. 1 und Abb. 2 dargestellt ist, geht im wesentlichen auf Abt Friedrich zurück. Er renovierte Diethelms Hauptgebäude und errichtete als Ersatz für die weiter nördlich gelegenen hochmittelalterlichen Bauten die Wirtschaftsgebäude der Pfalz

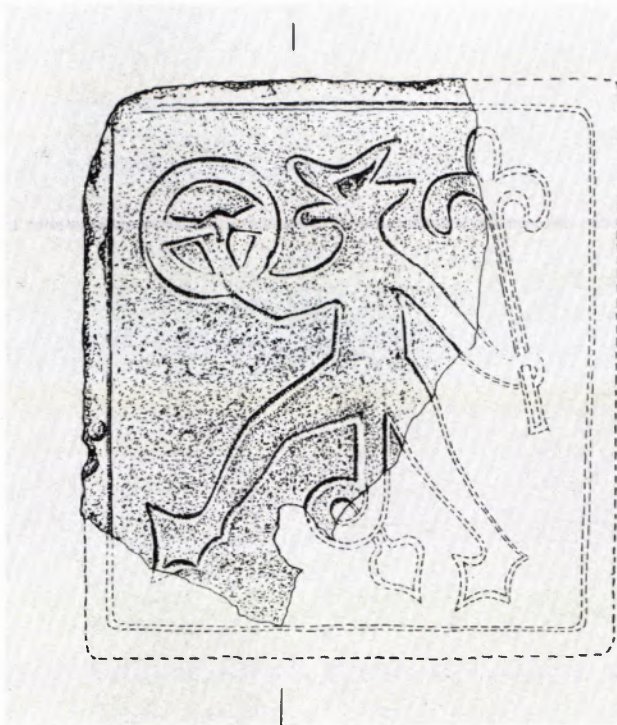
5 BODENFLIESE
des 13./14. Jahrhunderts
aus der Umbauschicht
des gotischen Pfalz-
gebäudes.

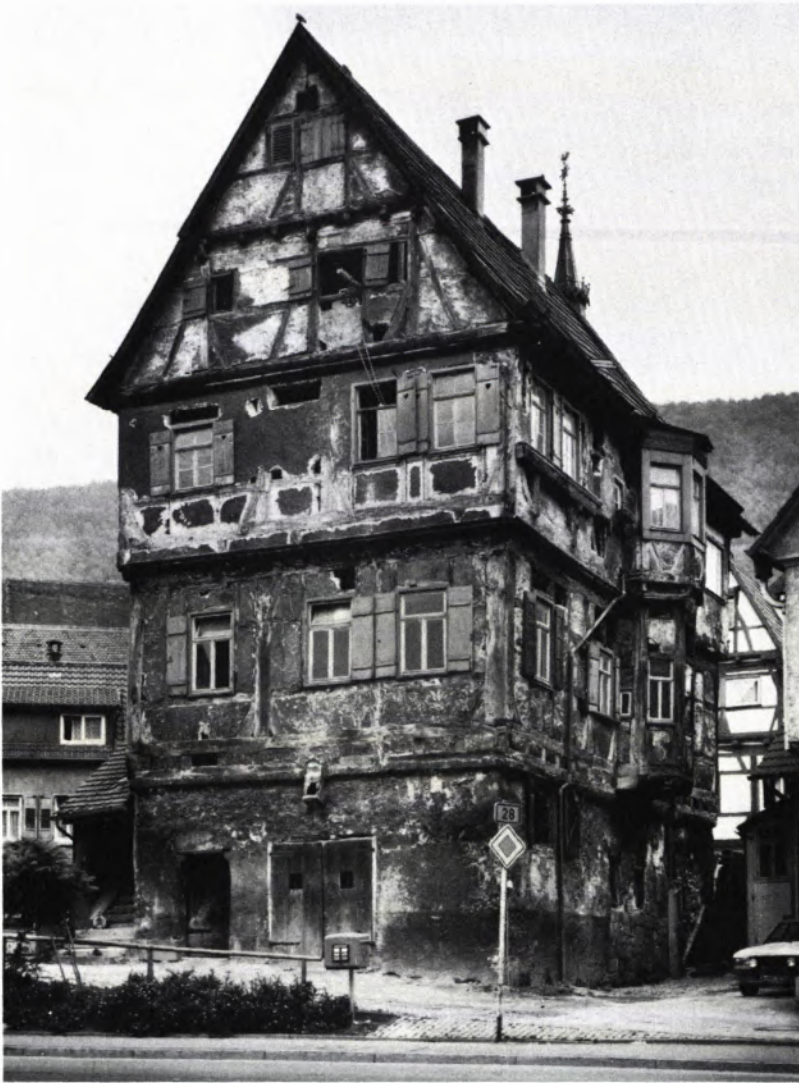
2 DAS HAUS AM GORISBRUNNEN.
 Ansicht von Norden vor der Instandsetzung
 1977. Das Haus zeigt sich als „Bürgerhaus“
 mit Giebelausbildung des 16. Jahrhunderts.
 Längs ist der Ausgang der Außentreppe er-
 kennbar. Neben dem ursprünglichen Haupt-
 zugang liegt die Kellertüre.

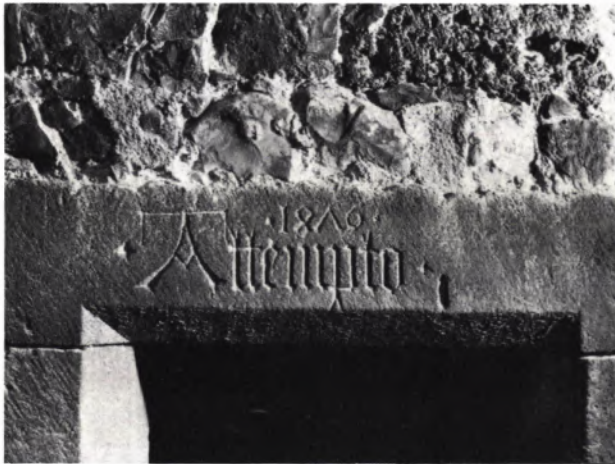
5 TÜRSTURZ des hinteren Eingangs mit dem Wahlspruch von Graf Eberhard im Bart: (1476) *Atempto*.

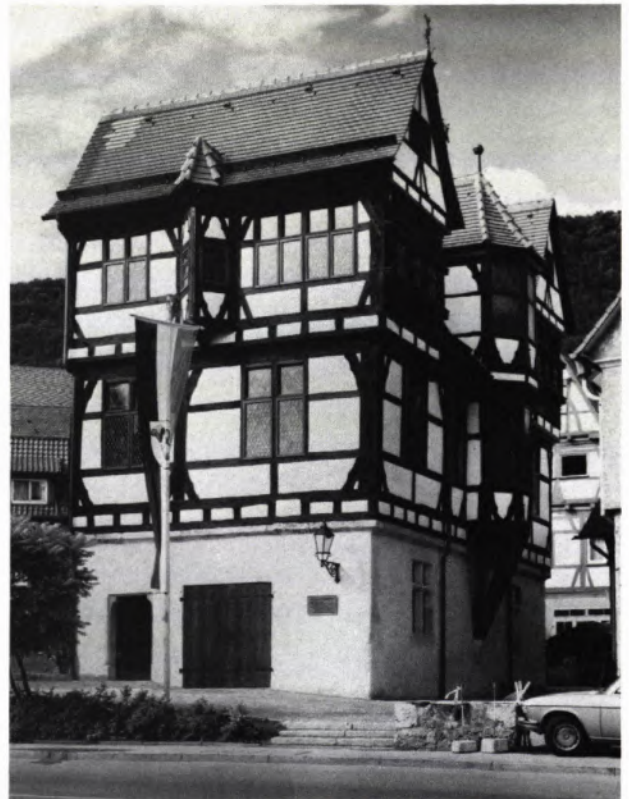
13 ANSICHT VON NORDEN nach der Instandsetzung 1981.

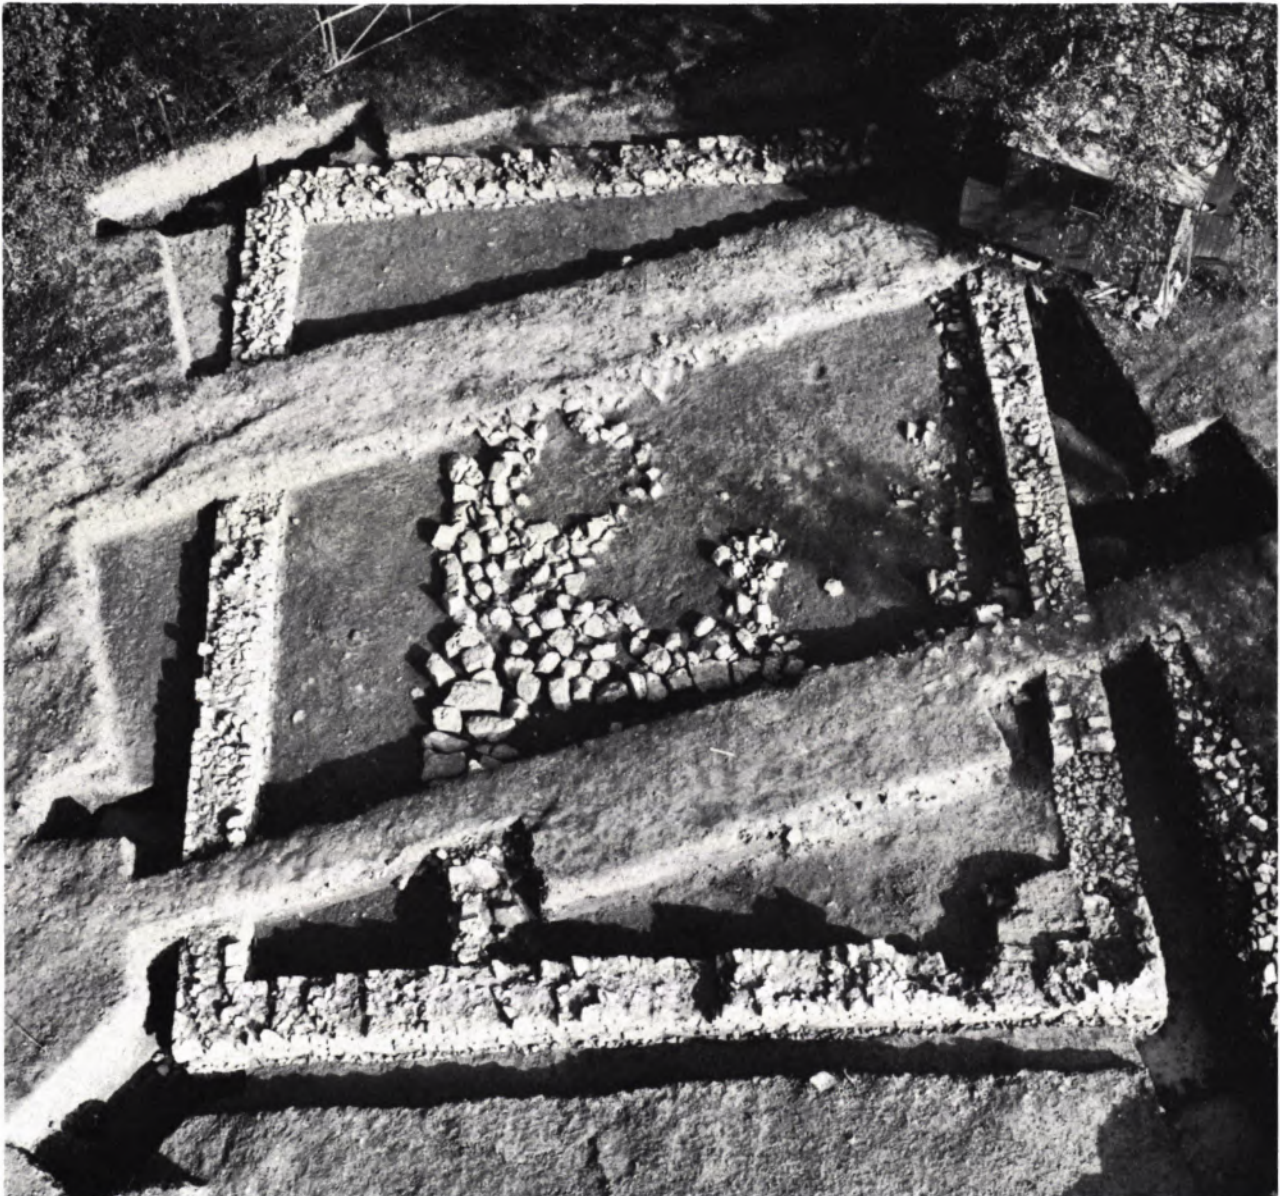
1 NAGOLD. Gesamtaufnahme des neu entdeckten römischen Wirtschaftsgebäudes. Grabung 1978.

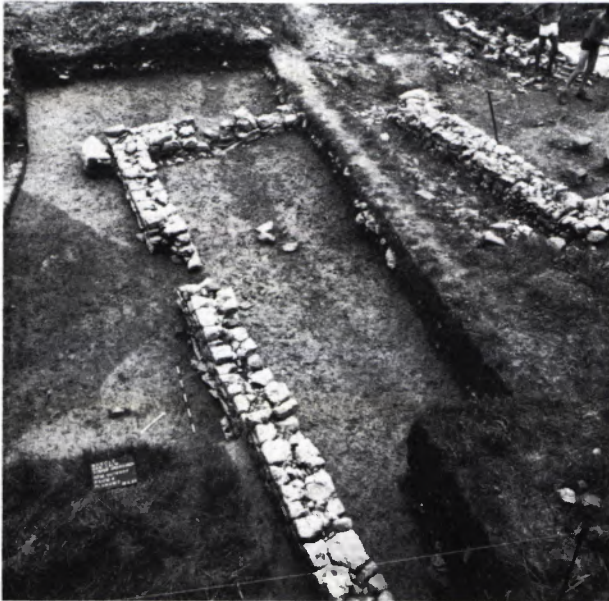
2 UMFASSUNGSMAUER des Hauptgebäudes. Rechts, parallel zur Mauer, verläuft der Abwassergraben. Ganz rechts die südliche Außenwand von Raum 8. Grabung 1980.

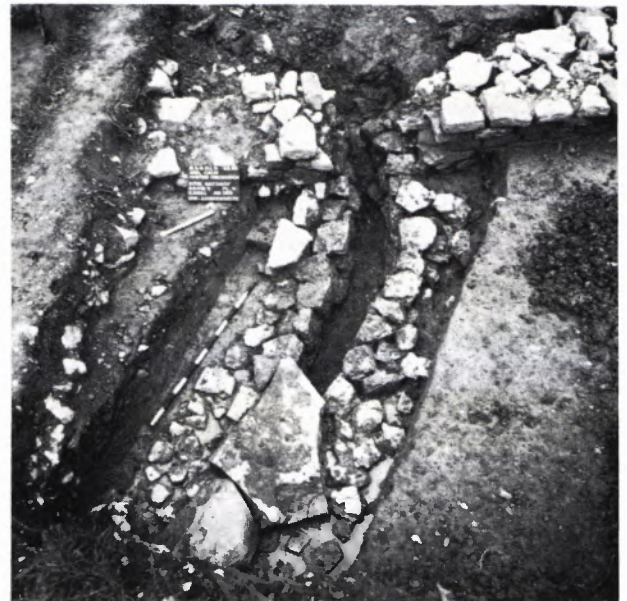
3 ABWASSERKANAL mit der teilweise entfernten Abdeckung aus Steinplatten. Grabung 1980.

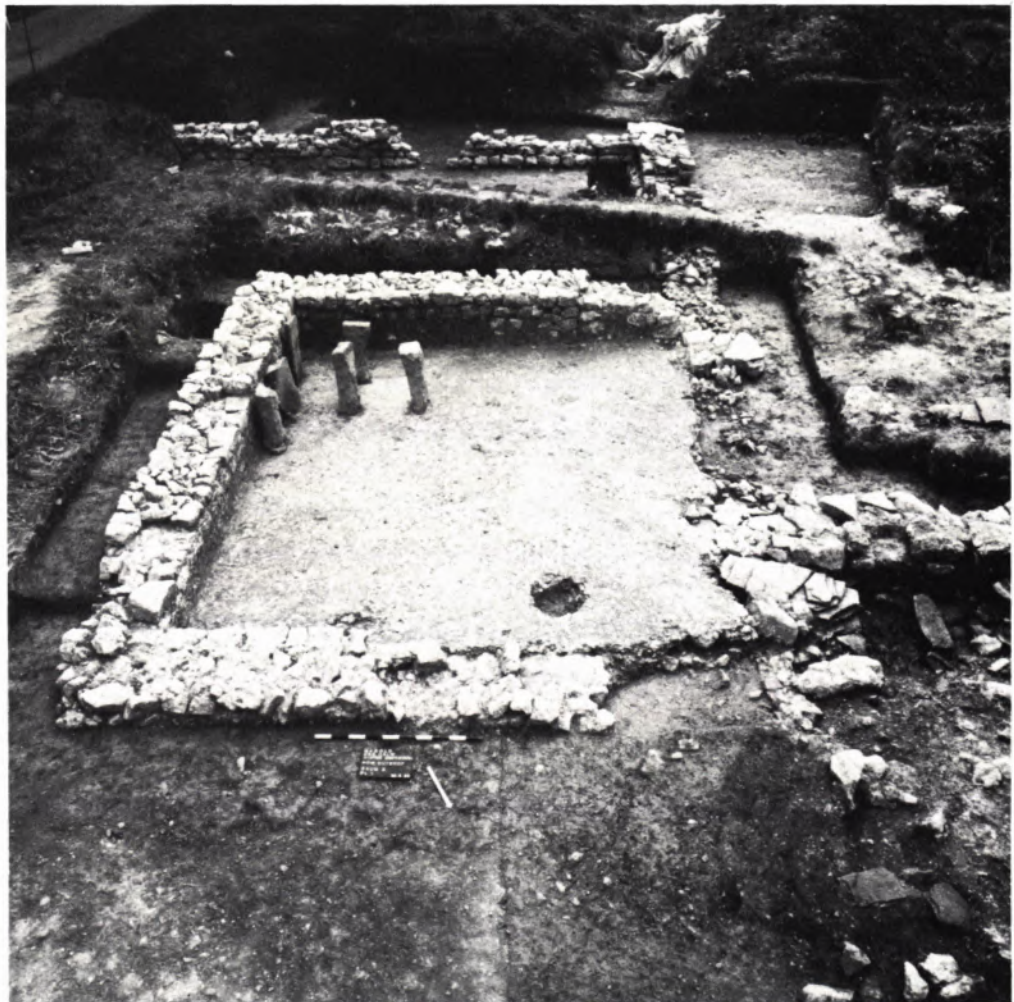
5 BLICK auf die Hypokaustanlage in Raum 8. Grabung 1980.

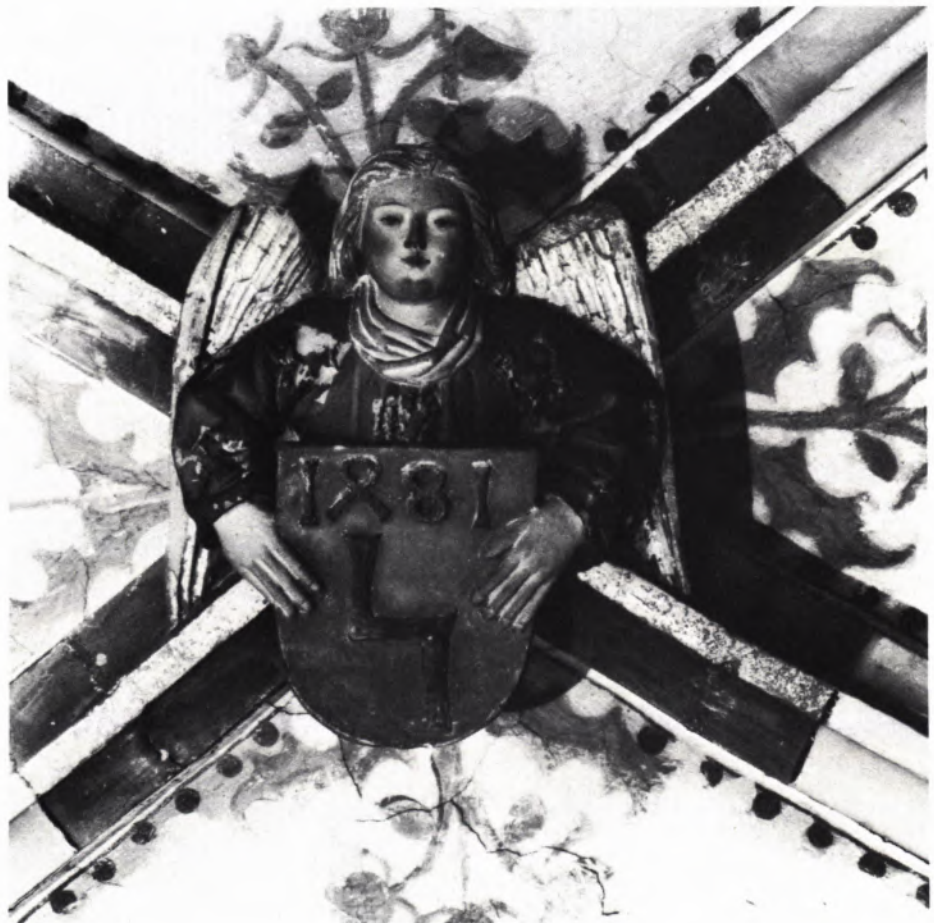
1 ENGELSCHLUSSTEIN
VON 1481 mit Parlerzeichen in
der Oberen Sakristei der Stadt-
pfarrkirche von Pfullendorf.

„1481“ lautet das Datum auf dem Wappenschild, den eine Engelsfigur am mittleren Kreuzungspunkt des Netzgewölbes in der Oberen Sakristei der Stadtpfarrkirche zu Pfullendorf hält (Abb. 1): Es bezeichnet die Entstehungszeit dieses Bauteiles vor nunmehr genau fünfhundert Jahren. Besonderes Interesse gewinnt dieses baugeschichtliche Zeugnis durch den im Wappenfeld dargestellten Winkelhaken: er ist das bekannte Meisterzeichen der Parler, der berühmten Baumeisterfamilie, die im 14. Jahrhundert von unserem südwestdeutschen Raum ausgehend (Schwäbisch Gmünd) die Baukunst der gesamten deutschen Spätgotik entscheidend geprägt hat. 1481 jedoch, zum Zeitpunkt der Entstehung der Oberen Sakristei in Pfullendorf, gab es längst keine Parler mehr. Ihre Kunst galt zwar immer noch als vorbildlich, dennoch muß eine so direkte posthume Übernahme ihrer Signatur in eine Bauinschrift verwundern.

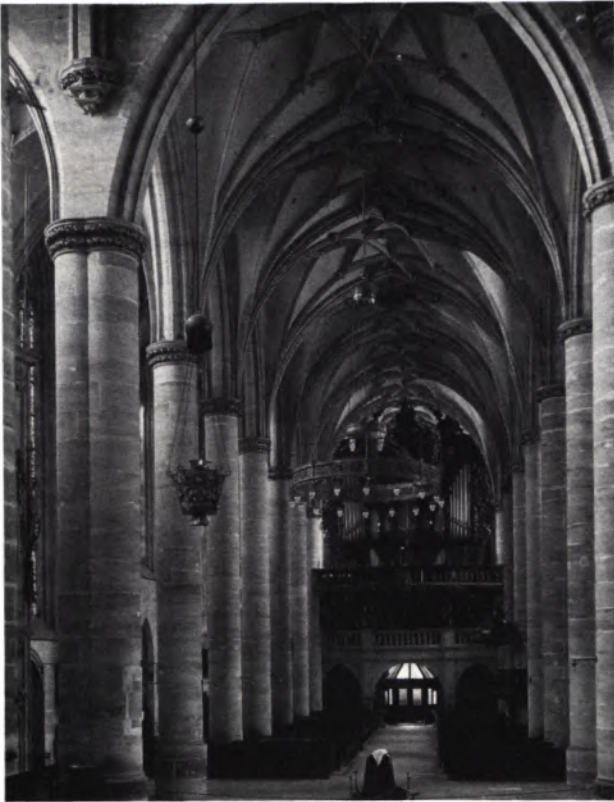
2 INNENRAUM DES HEILIG-KREUZ-MÜNSTERS; *der Blick nach Westen zeigt den Zustand vor der konstruktiven Sicherung und Restaurierung.*
